#### 13.4.1.3.- Polideportivo Regional Provincial Jaime Zapata

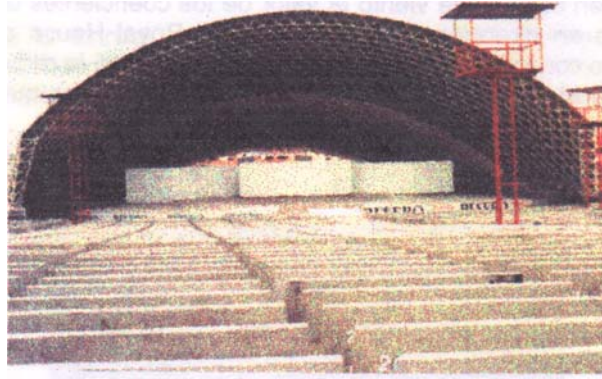
Foto 13.6 – Escenario del anfiteatro vista de la estructura (desde el sector de bancos) antes que ocurra el fenómeno meteorológico.

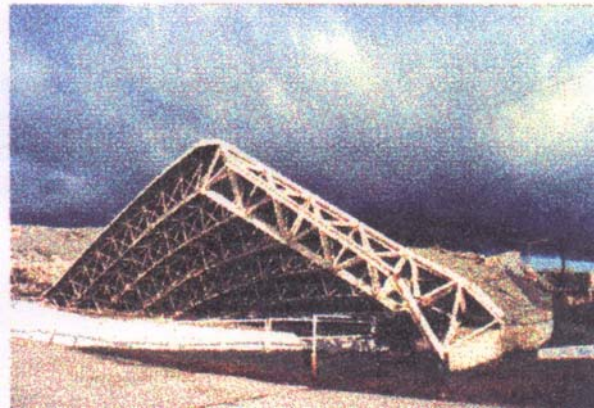
Foto 13.7 - Estructura metálica destruida por el temporal ocurrida el día 28/04/92

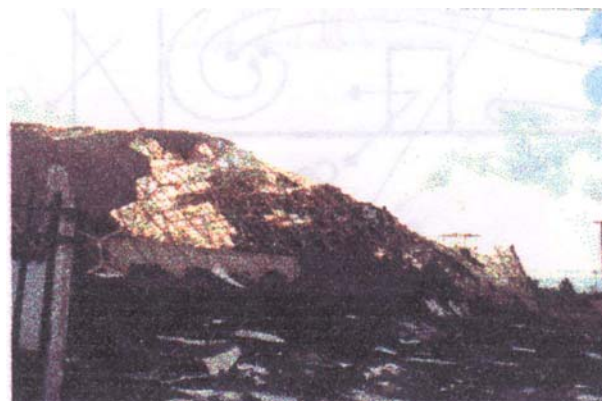
Foto 13.8 – Sector de la estructura vista desde el acceso al anfiteatro – Placas de hormigón que formaban la cubierta. Solamente algunas permanecen sobre la estructura, el resto fue diseminado sobre el terreno circundante.

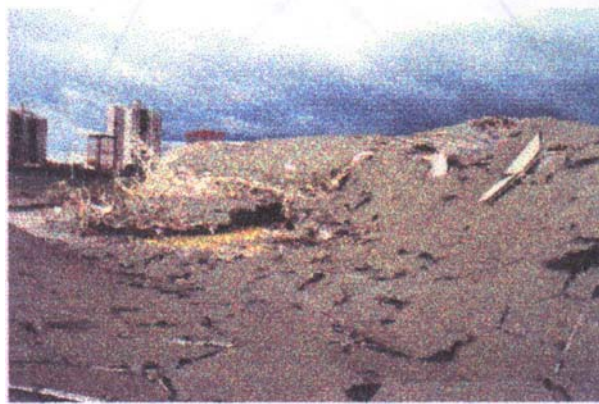
Foto. 13.9 – Vista aérea de la cubierta desplomada sobre el escenario.

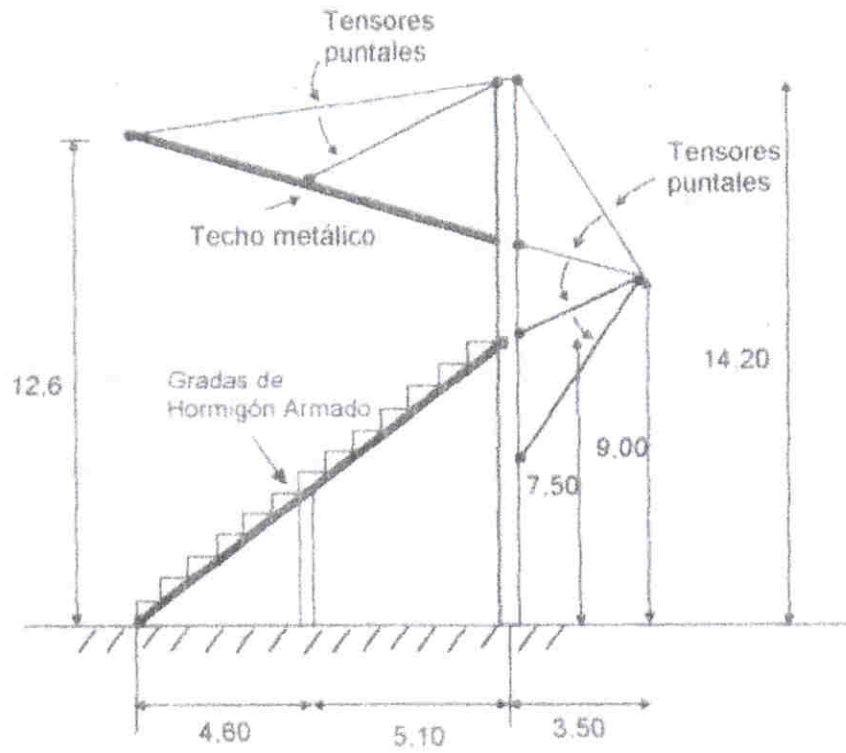
Fig. 13.28

En Fig.13.28 se observa el corte transversal de la tribuna techada y las dimensiones correspondientes. El techo era de chapa acanalada y el esquema estructural está diseñado para absorber especialmente cargas verticales y no succiones, dado que los tensores-puntales son demasiado esbeltos.

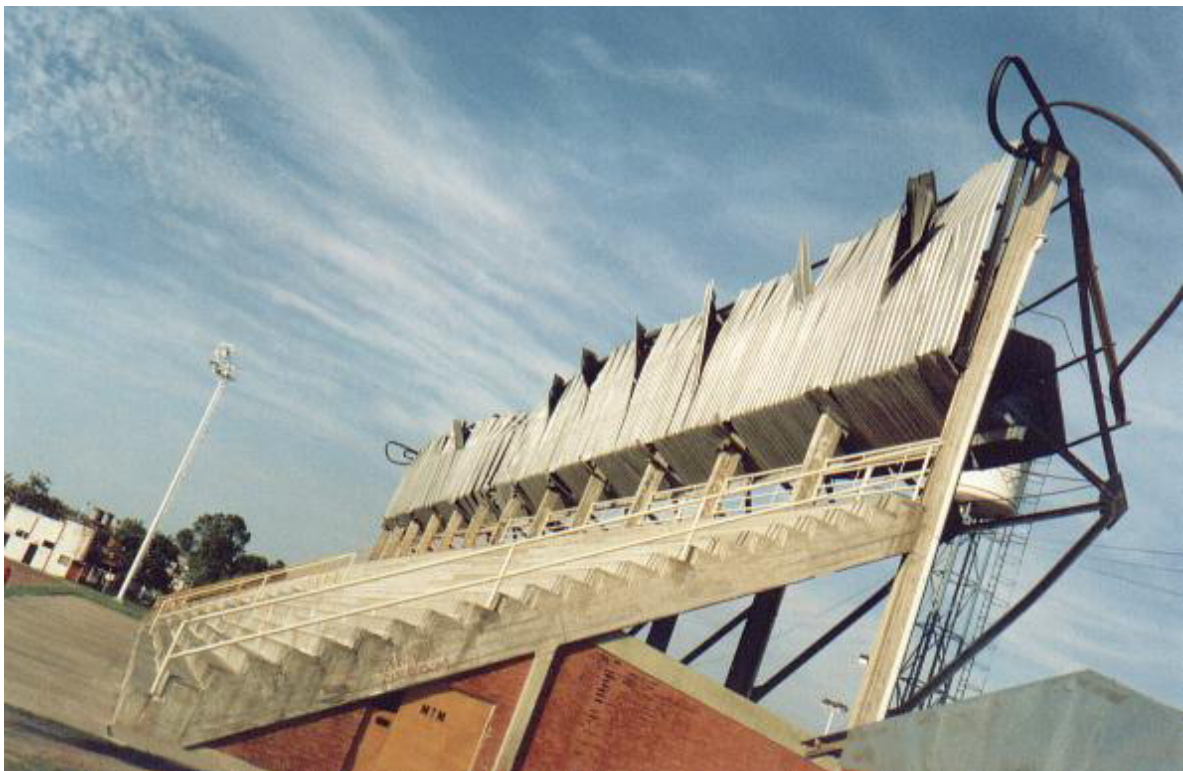
Foto 13.10 [Ref. 46]

En la Foto 13.10 figura la tribuna con el techo girado hacia atrás y las chapas plegadas por la acción de un viento sudeste de aproximadamente 120 km/hora

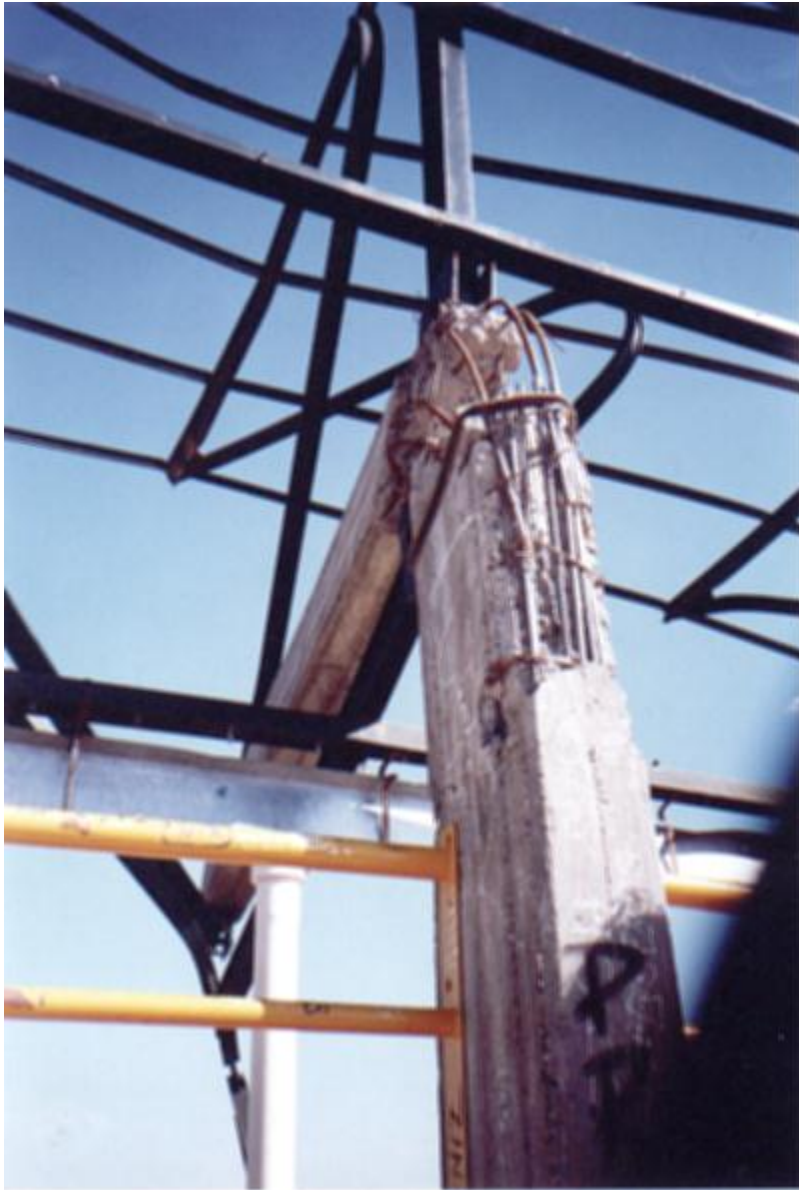
Foto 13.12  
[Ref. 46]

En la Foto 13.12, una de las columnas se dobló junto con la estructura y se notó que los hierros de la parte superior de la columna estaban insuficientemente anclados.

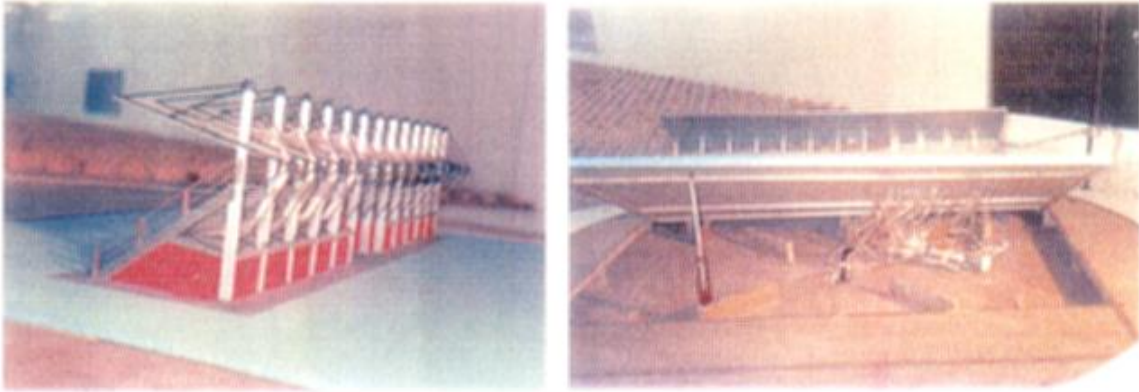
Foto 13.13 [Ref. 46]

En la foto 13.13 se muestra el modelo en escala reducida ubicado en el túnel de viento de la UNNE, las direcciones de viento ensayadas y las isobaras para la dirección de viento más desfavorable=  $30^{\circ}$ .-

Los valores de los coeficientes de presión obtenidos experimentalmente fueron superiores a los de cálculo. Cuando se dimensionó la estructura, se utilizó un modelo existente en el CIRSOC 102 (94) [0] parecida a la real, pero con diferencias sustanciales, lo cual indica el peligro de utilizar valores que no corresponden a la realidad. Debiera haberse hecho en ese caso un estudio en el túnel de viento para determinar los coeficientes de presión.
