### **13.7.- Torres reticuladas sin tensores**

### 13.8.- Puentes.

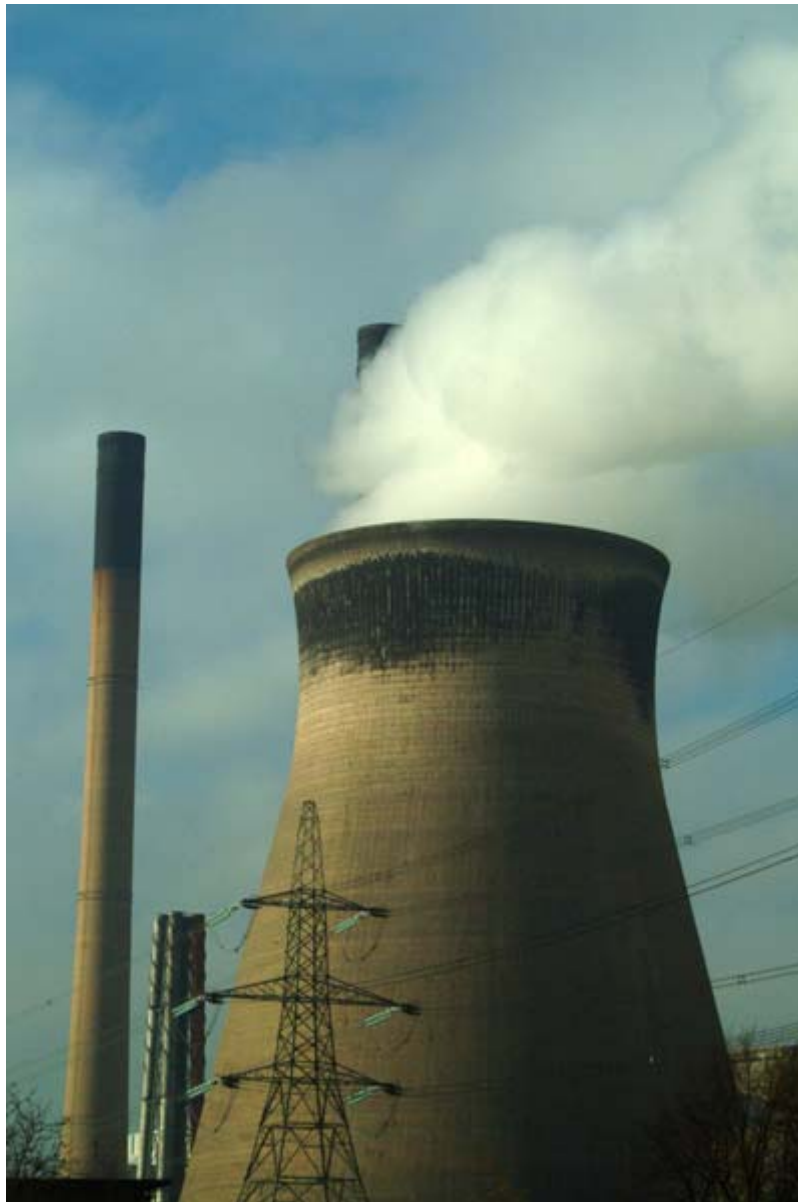
Las torres de refrigeración tienen la forma de hiperboloide de revolución, superficie de doble curvatura, que permite sea una lámina delgada. En Foto 13.15 se observan daños superficiales provocados por la acción reiterada del viento

Foto 13.15.-Daño exterior del revestimiento por carbonatación de la superficie incrementado por la acción del viento (Construido en 1950)

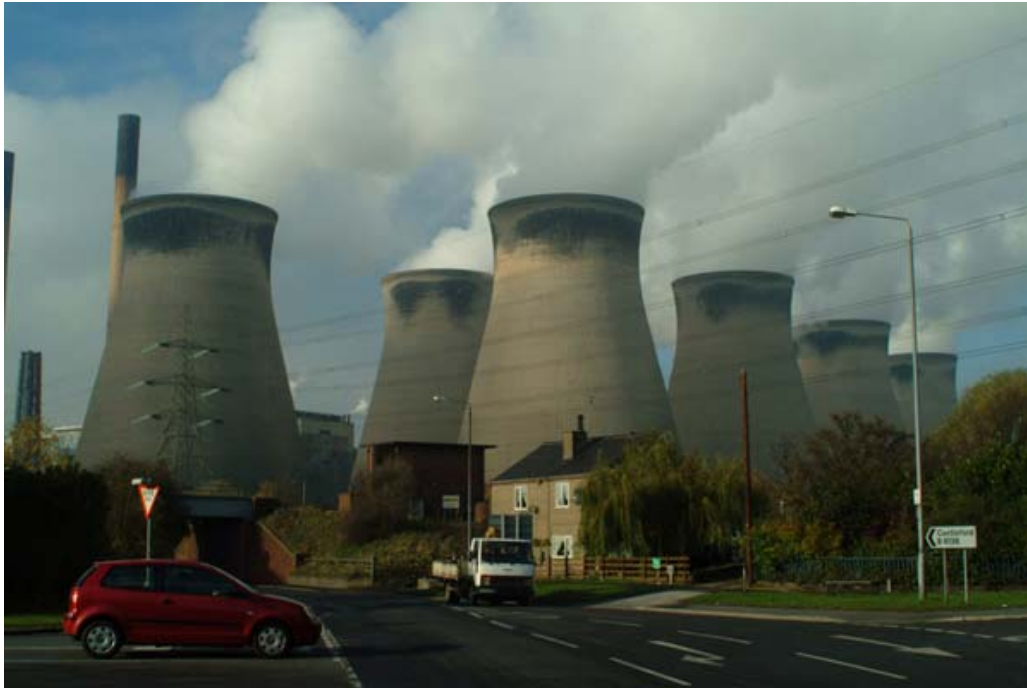
Foto 13.16 Torres de enfriamiento en la planta de FERRYBRIDGE (Ref. 5)

También pueden sufrir daños estructurales como el ocurrido en la torre de Ferribridge (Foto 13.16) En una hora de vientos fuertes viento fuerte fueron dañadas 3 torres gravemente con derrumbe de sectores y las demás sufrieron daños (Nov. 1965) con deformaciones en el anillo extremo

De acuerdo con observaciones realizadas por CHAN y FIRMIN el mecanismo de rotura es un fenómeno de pandeo debido a la esbeltez de la lamina, (11 cm.) y altura alrededor de 80 m.

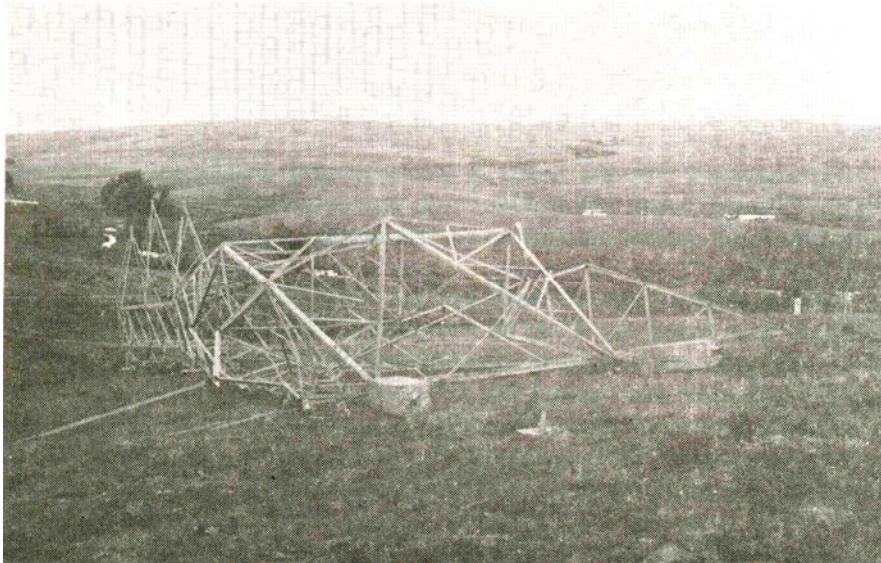
Foto 13.17.- Torre entre la Usina Termoeléctrica Presidente Medici y Quinta

En [38] Blessmann cita el caso del colapso de las torres No. 36 a 40 en la línea de transmisión entre la Usina Termoeléctrica Presidente Médici y Quinta. (Foto. 13.17) "La primera torre a entrar en colapso debe haber sido la del medio, alcanzada por una ráfaga de viento excepcionalmente violento. Esta torre fue arrancada e sus fundaciones, llevando consigo parte de las dos fundaciones de hormigón armado del lado de barlovento. Las bases de estas dos patas de la torre fueron dislocadas transversalmente a la línea, a una distancia e 9,10 m.El esfuerzo lateral causado en las cuatro torres vecinas (dos de cada lado) por el desplazamiento de los cables, con el derrumbe y desplazamiento transversal de la torre central, junto a los esfuerzos originados por las altas velocidades del viento sobre los cables y las torres vecinas,provocó el colapso por flexión de las otras cuatro torres"

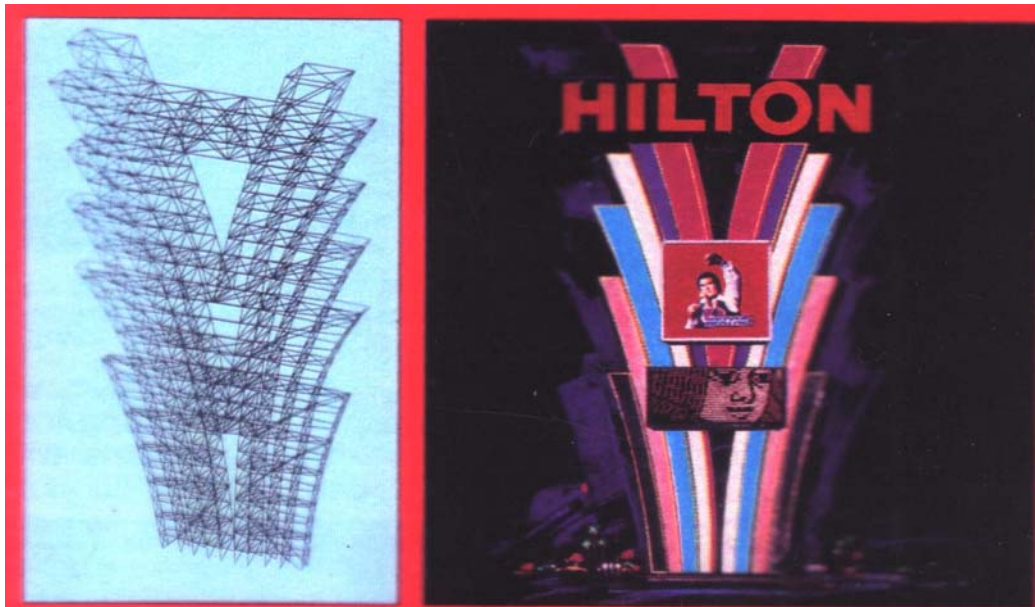
Un ejemplo reciente, es la torre letrero de propaganda del Hotel Hilton en las Vegas USA (Foto 13.18).

Era un reticulado metálico espacial de 109 m. de altura. Construida en septiembre de 1993 a un costo de U\$S 5.000.000, que llevaba en su frente 77.000 lámparas incandescentes y 6.000 fluorescentes. Se calculó numéricamente (no se hizo ensayo en túnel de viento ) para un viento máximo de 220 km/h

Foto 13.18.- Estructura ante del colapso (1993) (Ref.47)

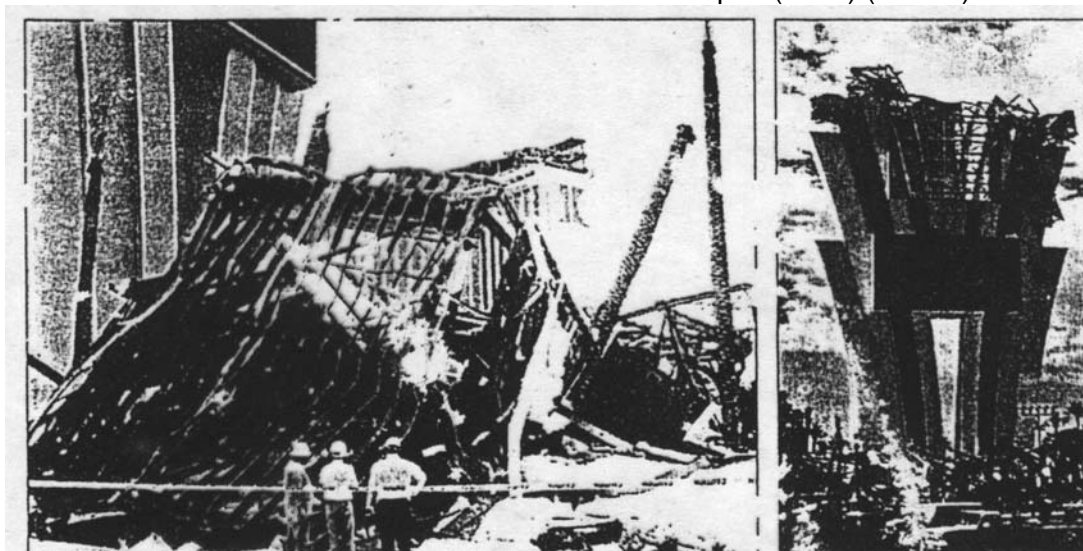
En Julio 18 de 1994 se produjo el colapso de la mitad superior , que se plegó bajo un viento de 145 km/h (Foto 13.19)

Foto 13.19.- Estructura después de colapso (1994) (Ref.47)
