### 13.4 – Análisis de daños en edificios bajos ( Low rise buildings)

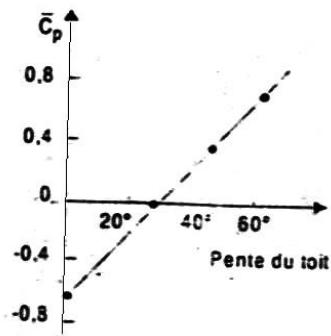
Fig. 13.19 [Ref. 44]

Bierty y Gardener [43] analizaron la influencia de la pendiente en el valor de los coeficientes de presión para valores medios (Fig. 13.19) en la vertiente a barlovento. En abscisa figura el ángulo y en ordenada el coeficiente e presión medio, donde se observa que para 30°  $C_p = 0$ . Cuando disminuye la pendiente aumentan las succiones (en valor absoluto) y cuando crece la pendiente aumentan las presiones. Sin embargo no conviene aumentar mas de 30° porque con viento oblicuo aumentan las depresiones a sotavento. También se analizaron valores pico de ráfaga que ocurren en los bordes, donde se observa que para cualquier ángulo hay succiones y nunca se hacen 0, adquiriendo valores mayores en valor absoluto (Fig. 13.20) y en este caso la representación es una curva.

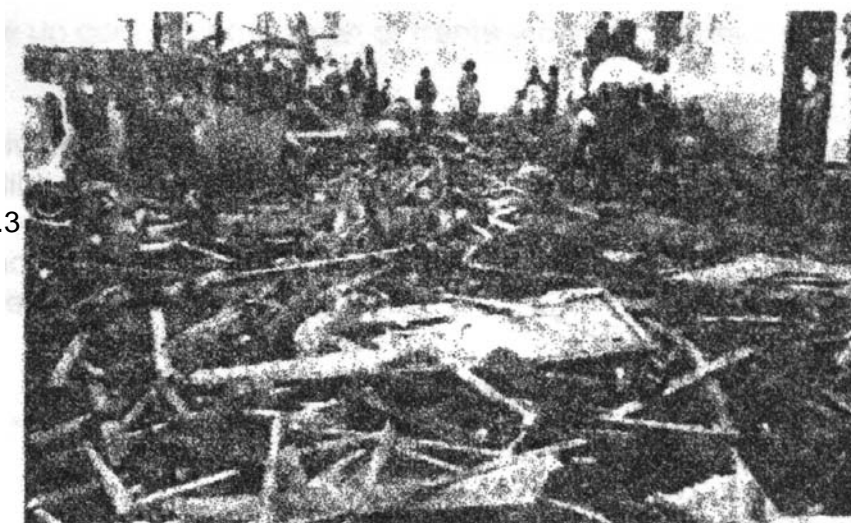
Foto 13.3

Las chapas estaban ancladas en las vigas de bordes mediante tirafondos introducidos en el hormigón. La longitud de anclaje era reducido y la succión del viento superó la resistencia por adherencia con el hormigón. (Fotos 13.3, 13.4 y 13.5)
